ЗВІТ

про проведене технічне обстеження та оцінку технічного стану житлового будинку гуртожитку ТОВ «Київський інститут сучасної психології та психотерапії» і входу до нього за адресою: місто Київ, Святошинський район, вулиця Міжнародна, будинок 21, з оцінкою доступності для осіб з інвалідністю та інших маломобільних груп населення.

Роботи з технічного обстеження: Житловий будинок за адресою: місто Київ, вулиця Міжнародна, будинок 21

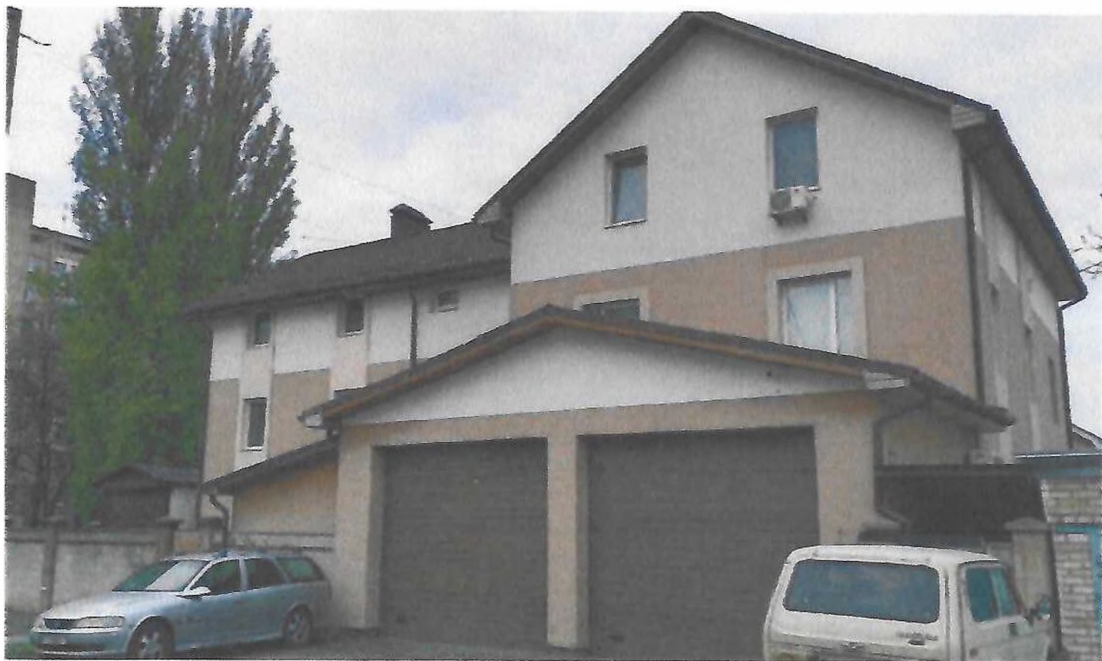
Фото №1. Загальний вигляд обстеженого будинку

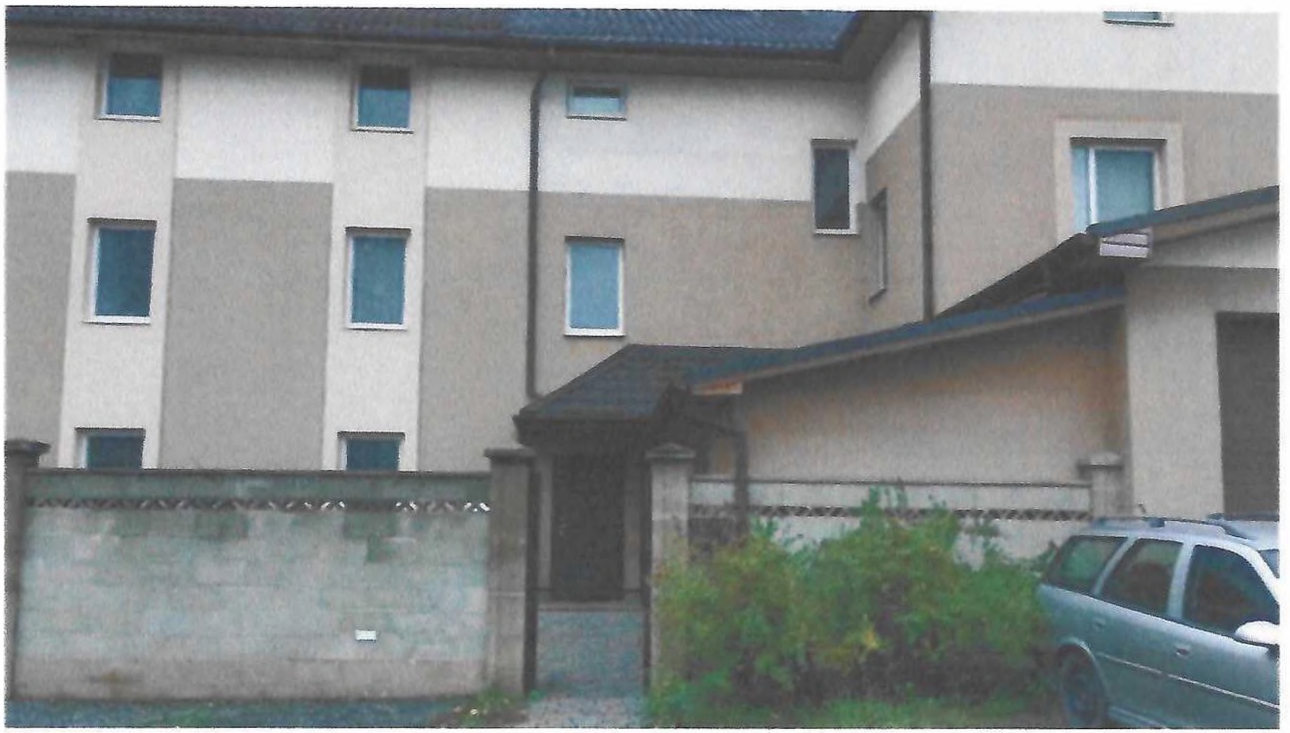
Фото №2. Хвіртка та вхідні двері з ганком до гуртожитку

Візуальне обстеження стін, підлоги, стелі, хвіртки та ганку, а також вхідних дверей до гуртожитку не виявило зовнішніх пошкоджень, деформацій, або слідів затікань. Тріщини та зміщення, які можуть опосередковано вказувати та втрату міцності та конструктивної стійкості основних конструкцій будинку не виявлені.

Технічний стан основних будівельних конструкцій входу до гуртожитку станом на день обстеження кваліфікується за I групою технічних станів «Нормальний». В конструкціях відсутні дефекти і пошкодження. Відсутні зміни, які впливають на міцність, стійкість конструкцій, або на термін їх експлуатації.

- Підтримувати стан конструкцій в поточному технічному стані.
- Експлуатувати будинок гуртожитку за призначенням Замовника.
- Інформацію про інклюзивність гуртожитку розмістити на інформаційному порталі Інституту.

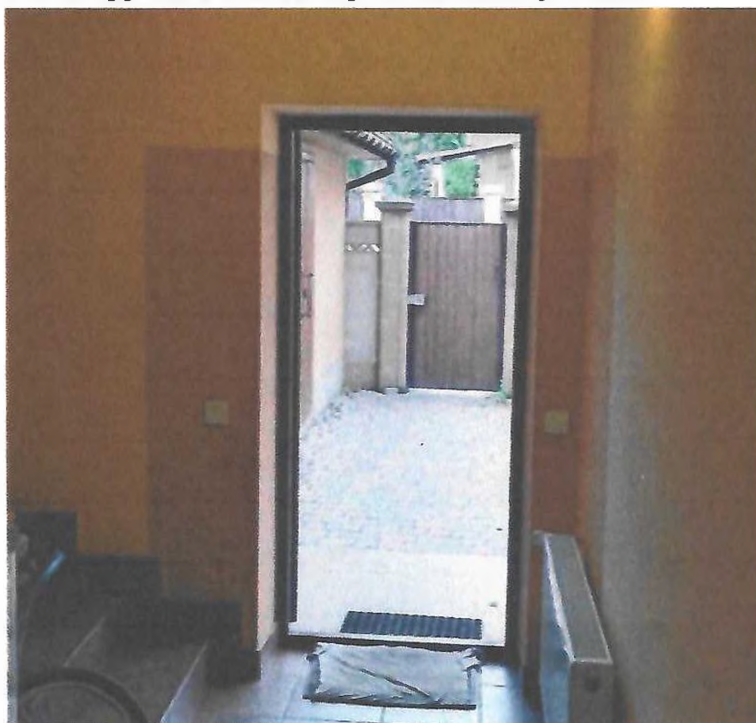
Фото №3. Вхідні двері до гуртожитку встановлені без порогу

Вхід до будинку влаштовано в один рівень з вимощенням зовнішнього ганку, а вхідні двері до будинку зі внутрішнього двору мають ширину 930 мм та висоту 2060 мм, що відповідає пункту 6.2.6 ДБН В.2.2-40:2018 "Будинки і споруди. Інклюзивність будівель і споруд".
